や たて やま こ ふん ぐん
矢立山古墳群保存整備事業報告書

対馬市教育委員会

- 1 本書は国宝重要文化財等保存整備事業補助金を受けて平成12年度から平成28年度まで実施した、史跡矢立山古墳群の保存整備事業に係る報告書である。
- 2 本書は対馬市教育委員会文化財課 尾上博一が執筆、編集した。
- 3 事業は厳原町教育委員会及び対馬市教育委員会が主管した。
- 4 工事の設計図面は設計監理を委託した株式会社空間文化開発機構が作成し、担当した厳原町及び対馬市の建設課が更正した。
- 5 掲載した写真は尾上と各工事請負業者が撮影した。航空写真は株式会社埋蔵文化財サポートシステムに委託して撮影した。
- 6 本書関係の図面及び写真は対馬市教育委員会文化財課が保存し管理している。
- 7 調査と整備に携わった小磯嘉文、井田喜啓の両名に衷心より感謝と哀悼の意を表す。

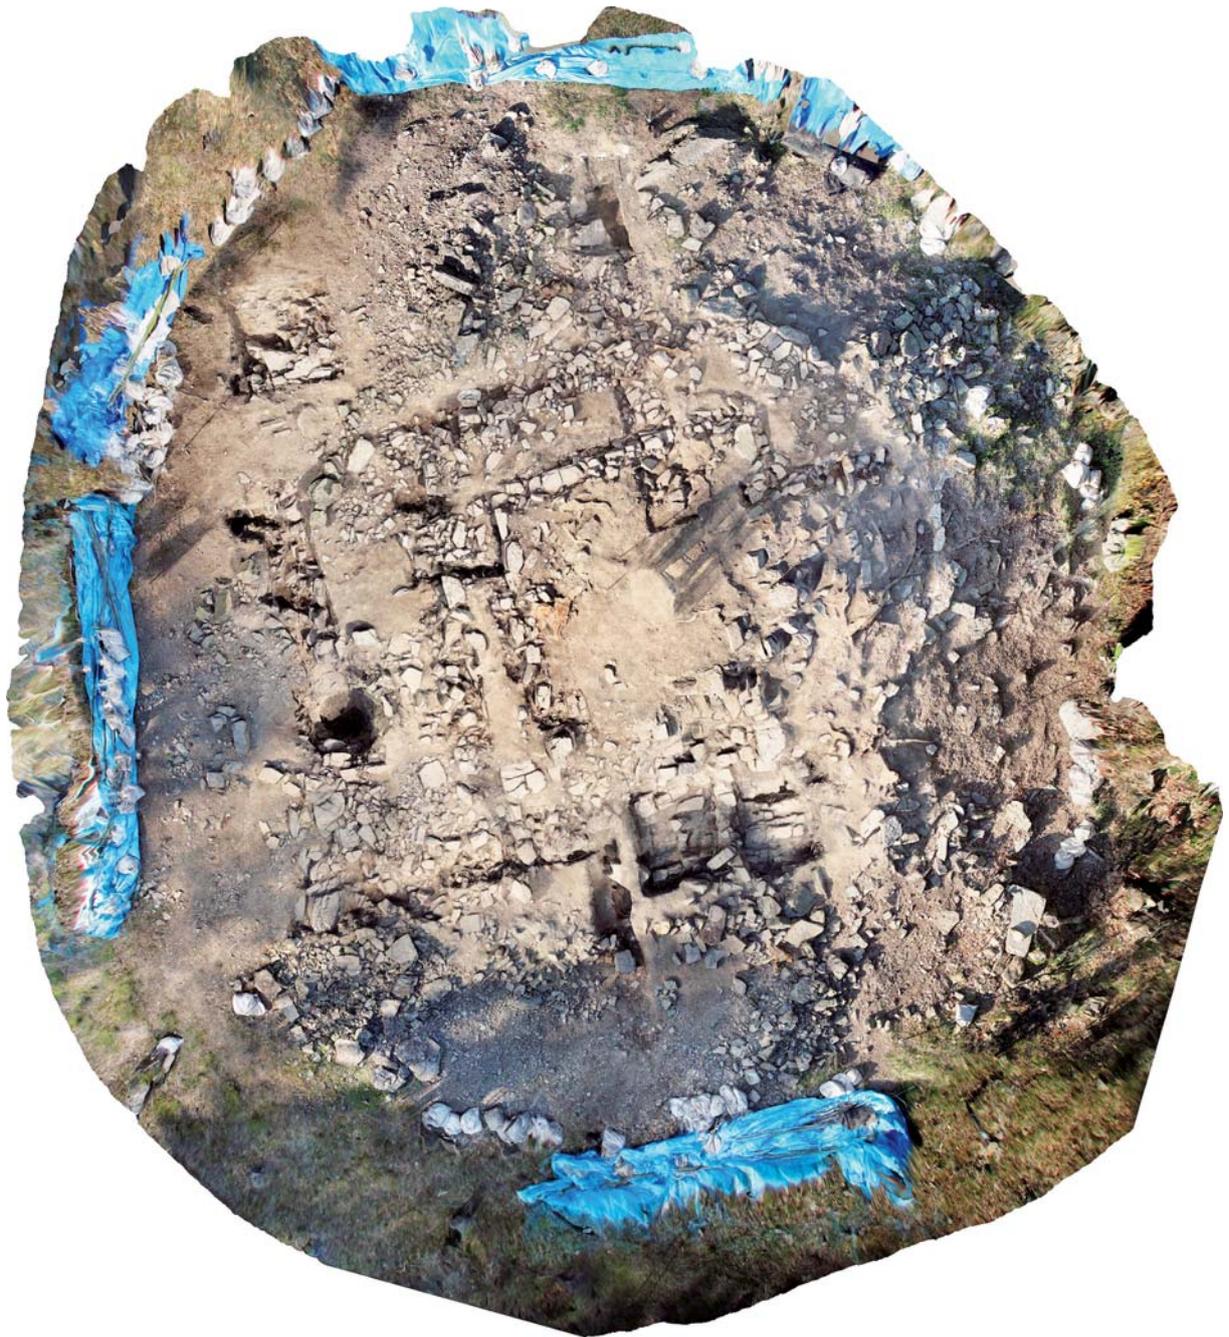
写真11 1号墳検出遺構オルソ画像

石列は上段、中段が最も良く築造時の状態を残していたが、石室入口がある南側では崩落が著しかった。特に下段では、かろうじて石材の分布状況から石列の位置を推測できる程度であった。また、石室入口部分の側壁石材が内側にはらんでおり、その影響で最も手前の天井石が原位置を逸し東端が下方向に傾斜していた。石室床面は、平成13年度の発掘調査時に堆積土を掘り、後に露出した床石を土のうで覆って保護していた。なお、調査の際に出土した板石は、取り上げて別所に保管していた。

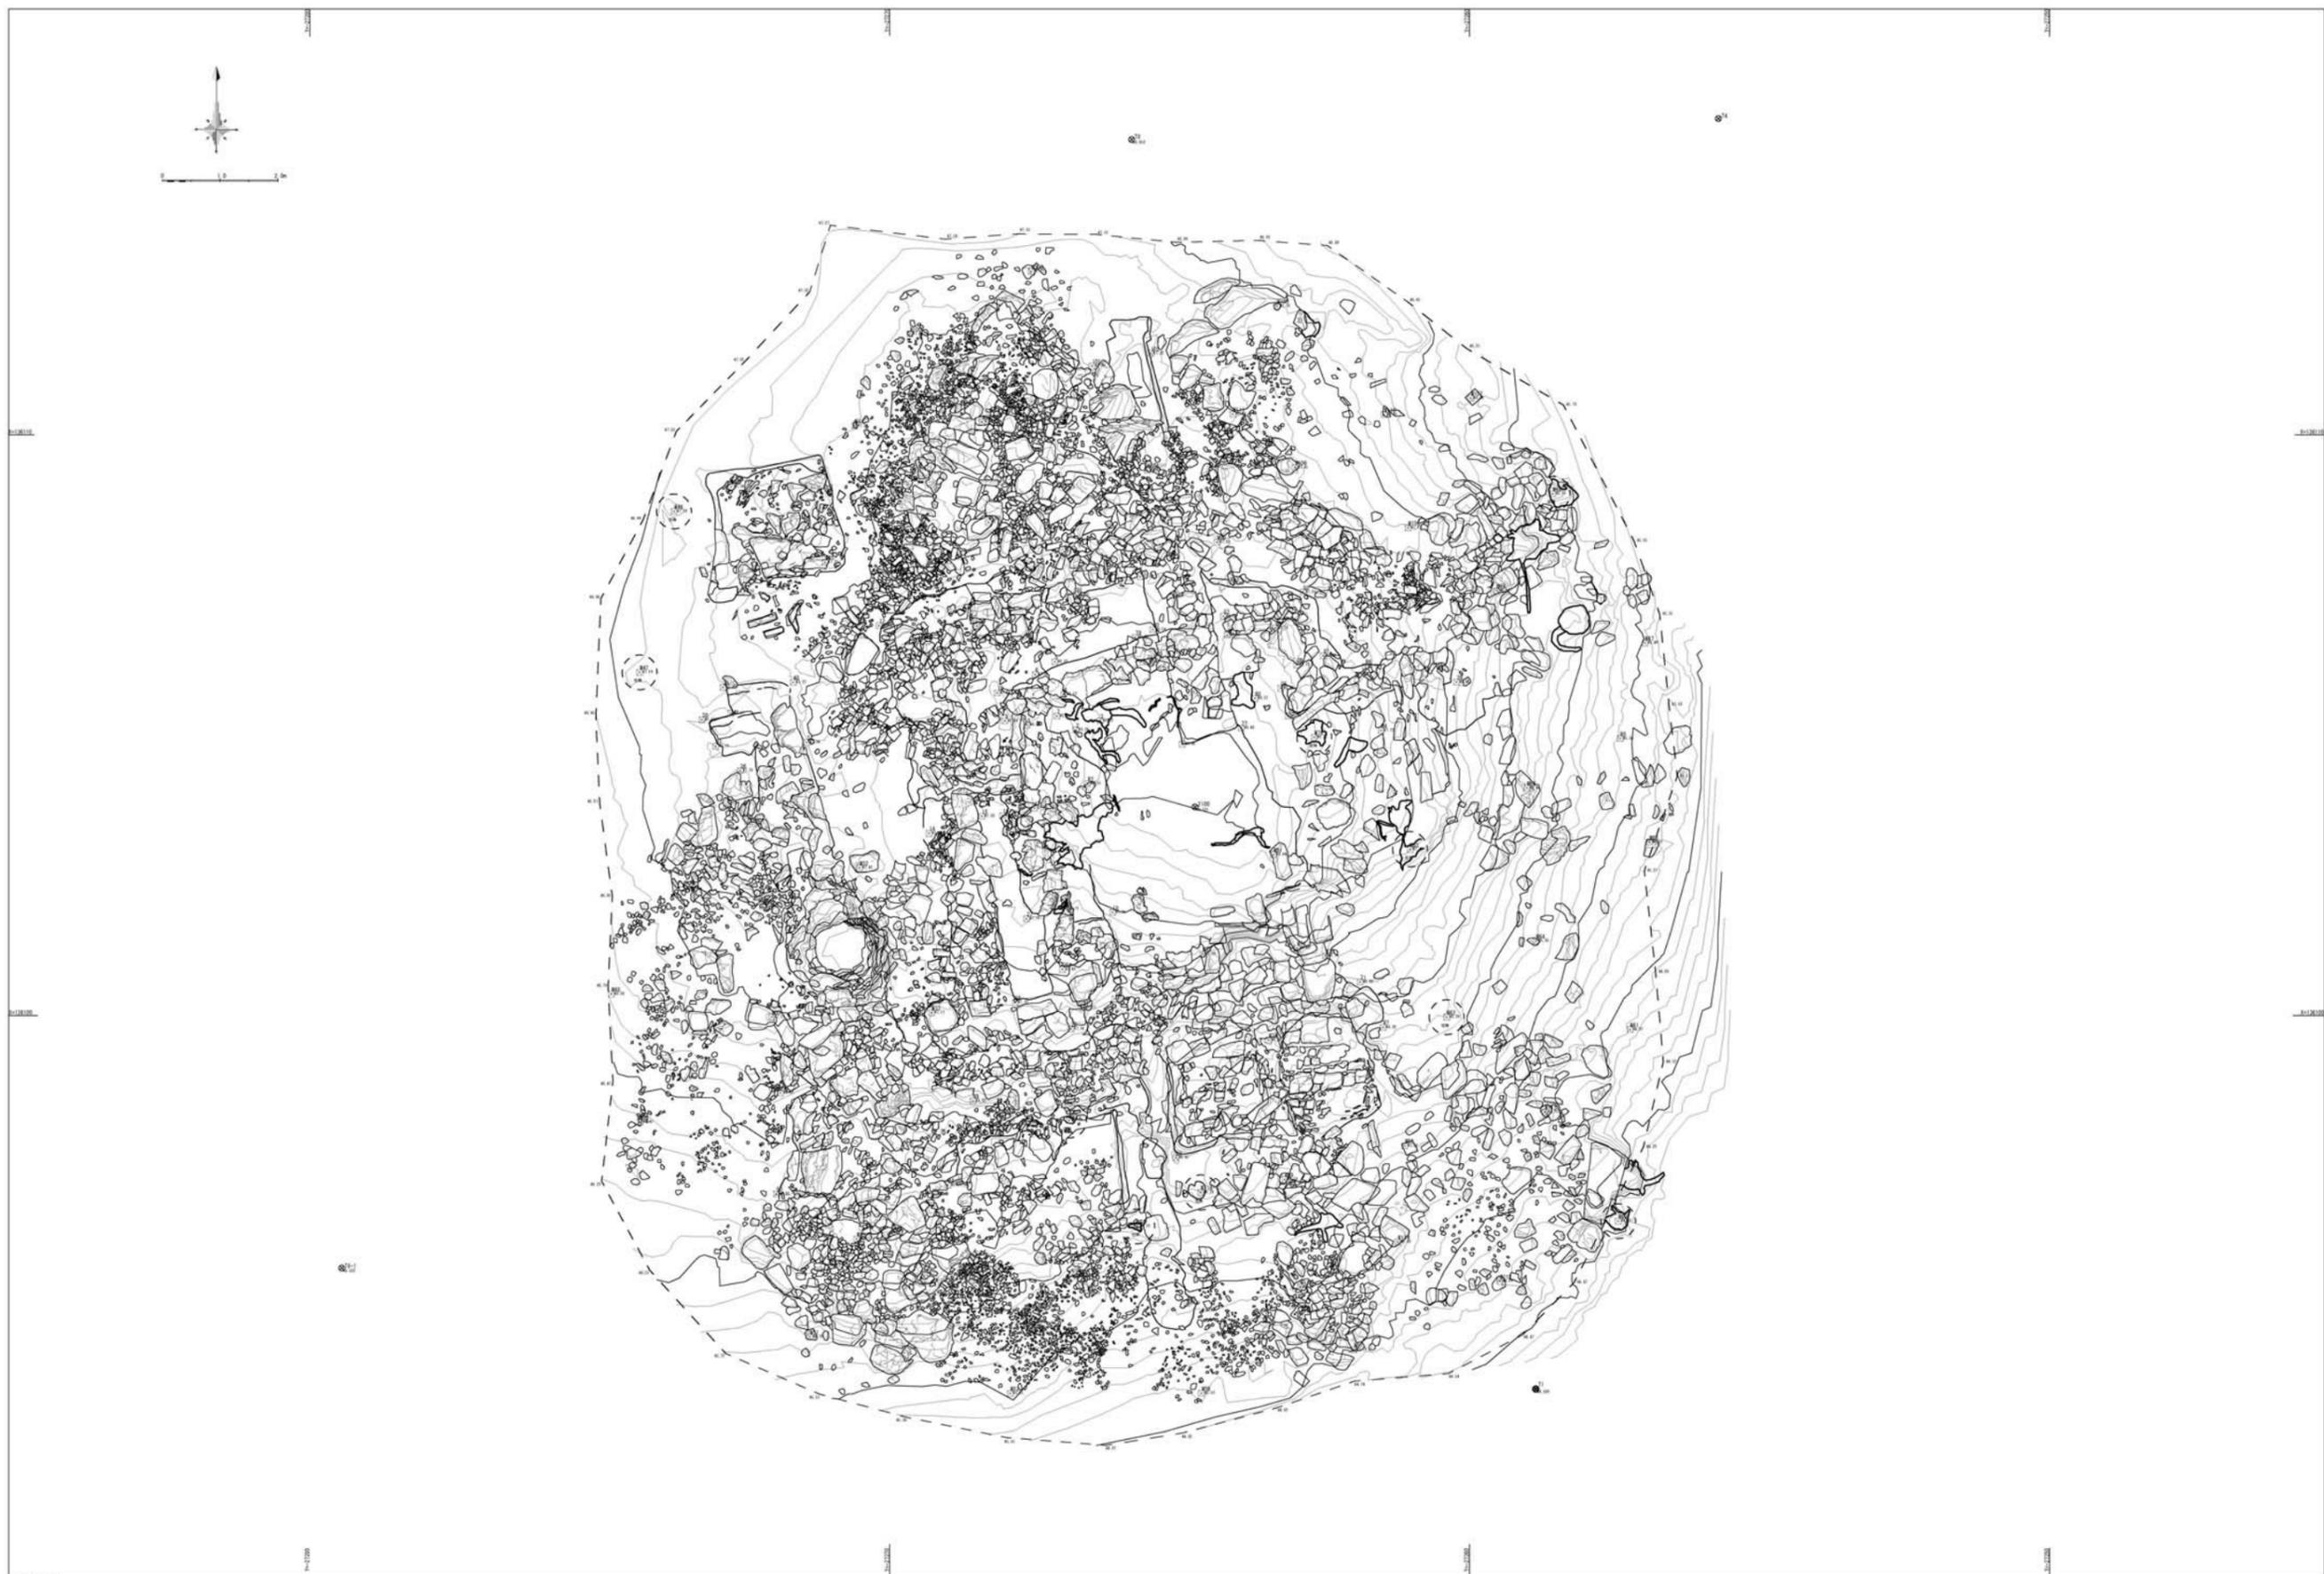
图12 1号墳遺構平面実測図（縮尺任意）

墳頂部は、他事例や調査成果から判断すると、一定量の盛土が流出し、高さが築造時よりも低くなっていることが推測された。墳丘上には複数の木が生えており、根が張ることで石列石材を押し上げたり、移動させたりしていた。また成長にしたがい盛土に食い込むことで墳丘に穴を開けていた。

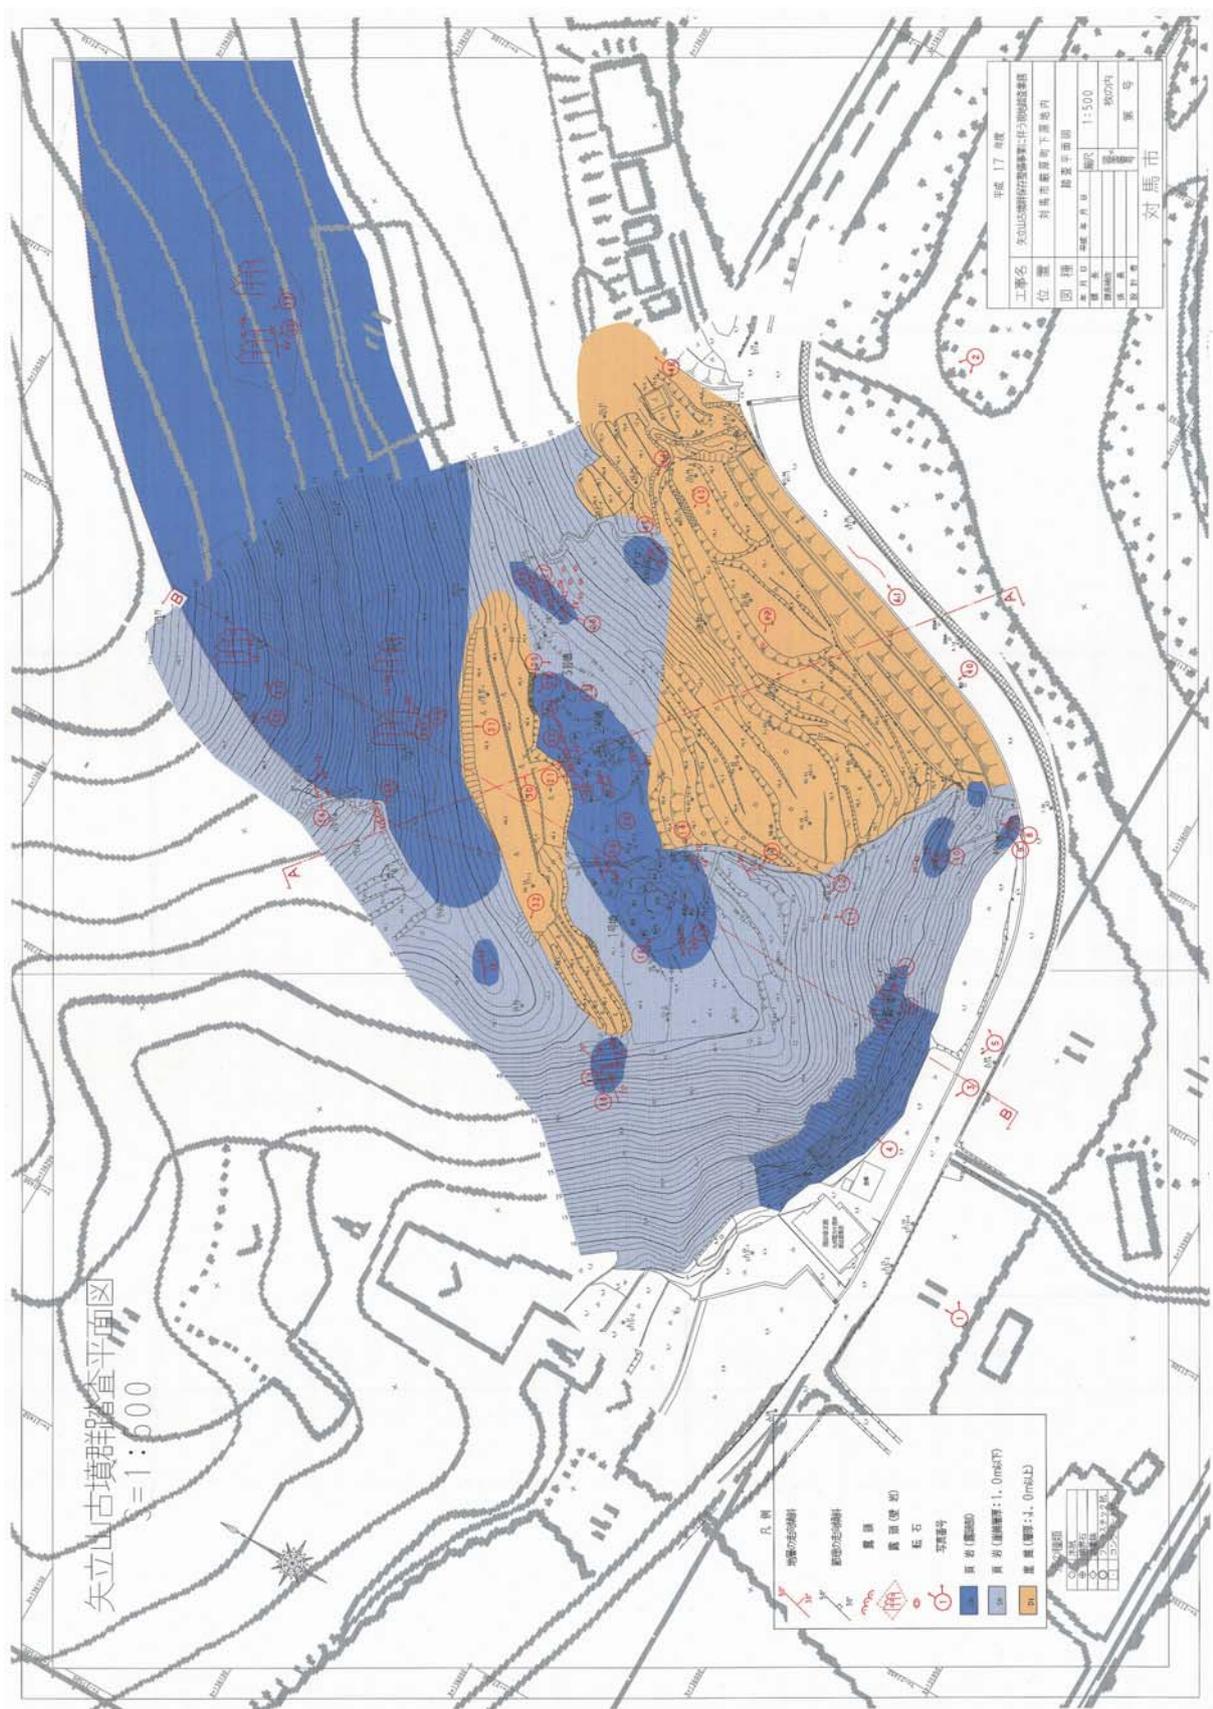
图16 矢立山古墳群踏査平面図 (縮尺任意)

踏査と情報解析の結果、当地区においては岩盤地滑りが発生した履歴は確認されず、潜在的な地滑りは存在しないと判断が示された。また、切土については、10m規模の現地改変を行わない限り、大規模な地滑りは発生しないと推測されるものの、局部的なくさび形の岩盤崩壊や崩積土の表層崩壊が発生する可能性があることから、計画の際には切土勾配、高さに関して十分注意する必要があると結論づけられた。切土勾配と高さの標準値を基に算出した適正值は切土高さ5m以下、切土勾配1割以上である。

平成16年度第2回(通算第6回)の整備委員会では、古墳が立地する地質の安定度や表層崩壊などの可能性について専門家による調査、診断の実施が求められた。対象地の前提条件を検査し、必要に応じて保護対策をとるなど事前に状態を整えておかなければ、整備完了後の将来的なき損や滅失に繋がる脅威を除去せず、はらんだまま施工してしまうためである。そこで、古墳群を含む史跡指定地一帯の地盤の状態を把握するため、専門業者に委託して平成17年度に地質調査を実施した。業務では地滑りの現況把握を目指し、基礎資料の取得のために地形、地質状況、地表変状の有無、湧水等の有無の調査、解明を行った。現地踏査と同時に文献等既往資料を収集整理して解析し、その結果と合わせて、整備に当たっての回避すべき事項、注意点、問題点を取りまとめさせた。

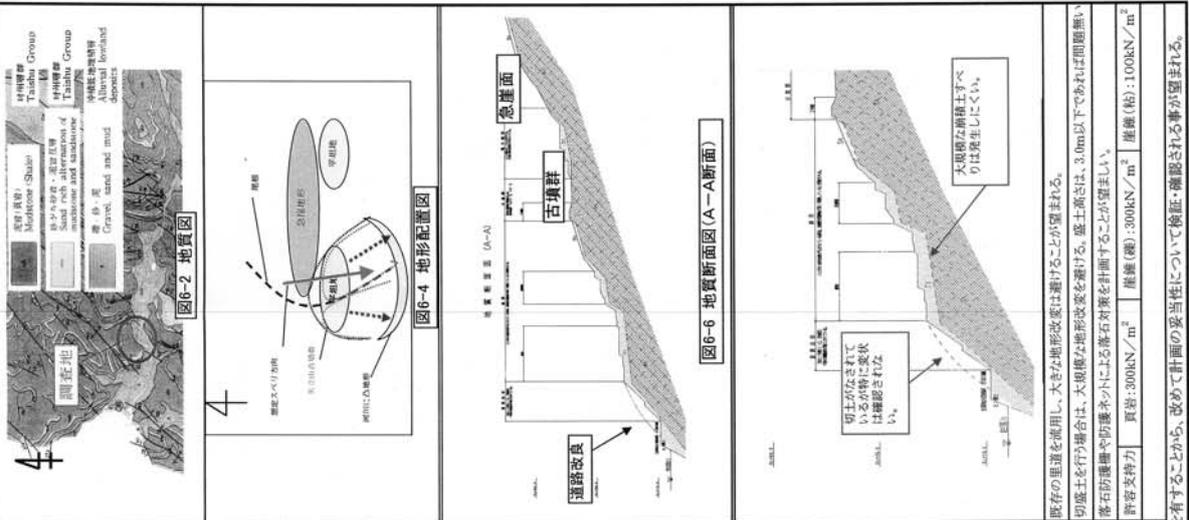
図20 踏査まとめ

考察	③国道改良時の地	③国道改良時の地	未確認切土が、特に変状は確認されない。
	④区域内における、地すべり変状	④区域内における、地すべり変状	地すべり地の変状は認められない。地すべり滑動の誘因となる地下水(湧水)も確認されなかった。
考察	⑤斜面不安定土砂	⑤斜面不安定土砂	層理の層厚は最大でも2～3m程度であり、傾して薄い。大規模な崩壊土すべりは発生しない。
	判定	判定	岩盤地すべりが発生した履歴は確認されず、潜在的な地すべりは存在しないと判断される。
斜面防犯上の課題	遊歩道について	遊歩道について	既存の遊歩道を流用し、大きな地形変化は避けることが望まれる。
	古墳群上部(植林地部)	古墳群上部(植林地部)	切盛土を行う場合は、大規模な地形変化を避ける。盛土高さは、3.0m以下であれば問題ない。
今後の課題及び提案	落石対策	落石対策	落石防護網や防護ネットによる落石対策を計画することが望ましい。
	地盤の支持力	地盤の支持力	許容支持力 頁岩:300KN/m ² 層理(面):300KN/m ² 層理(粘):100KN/m ²

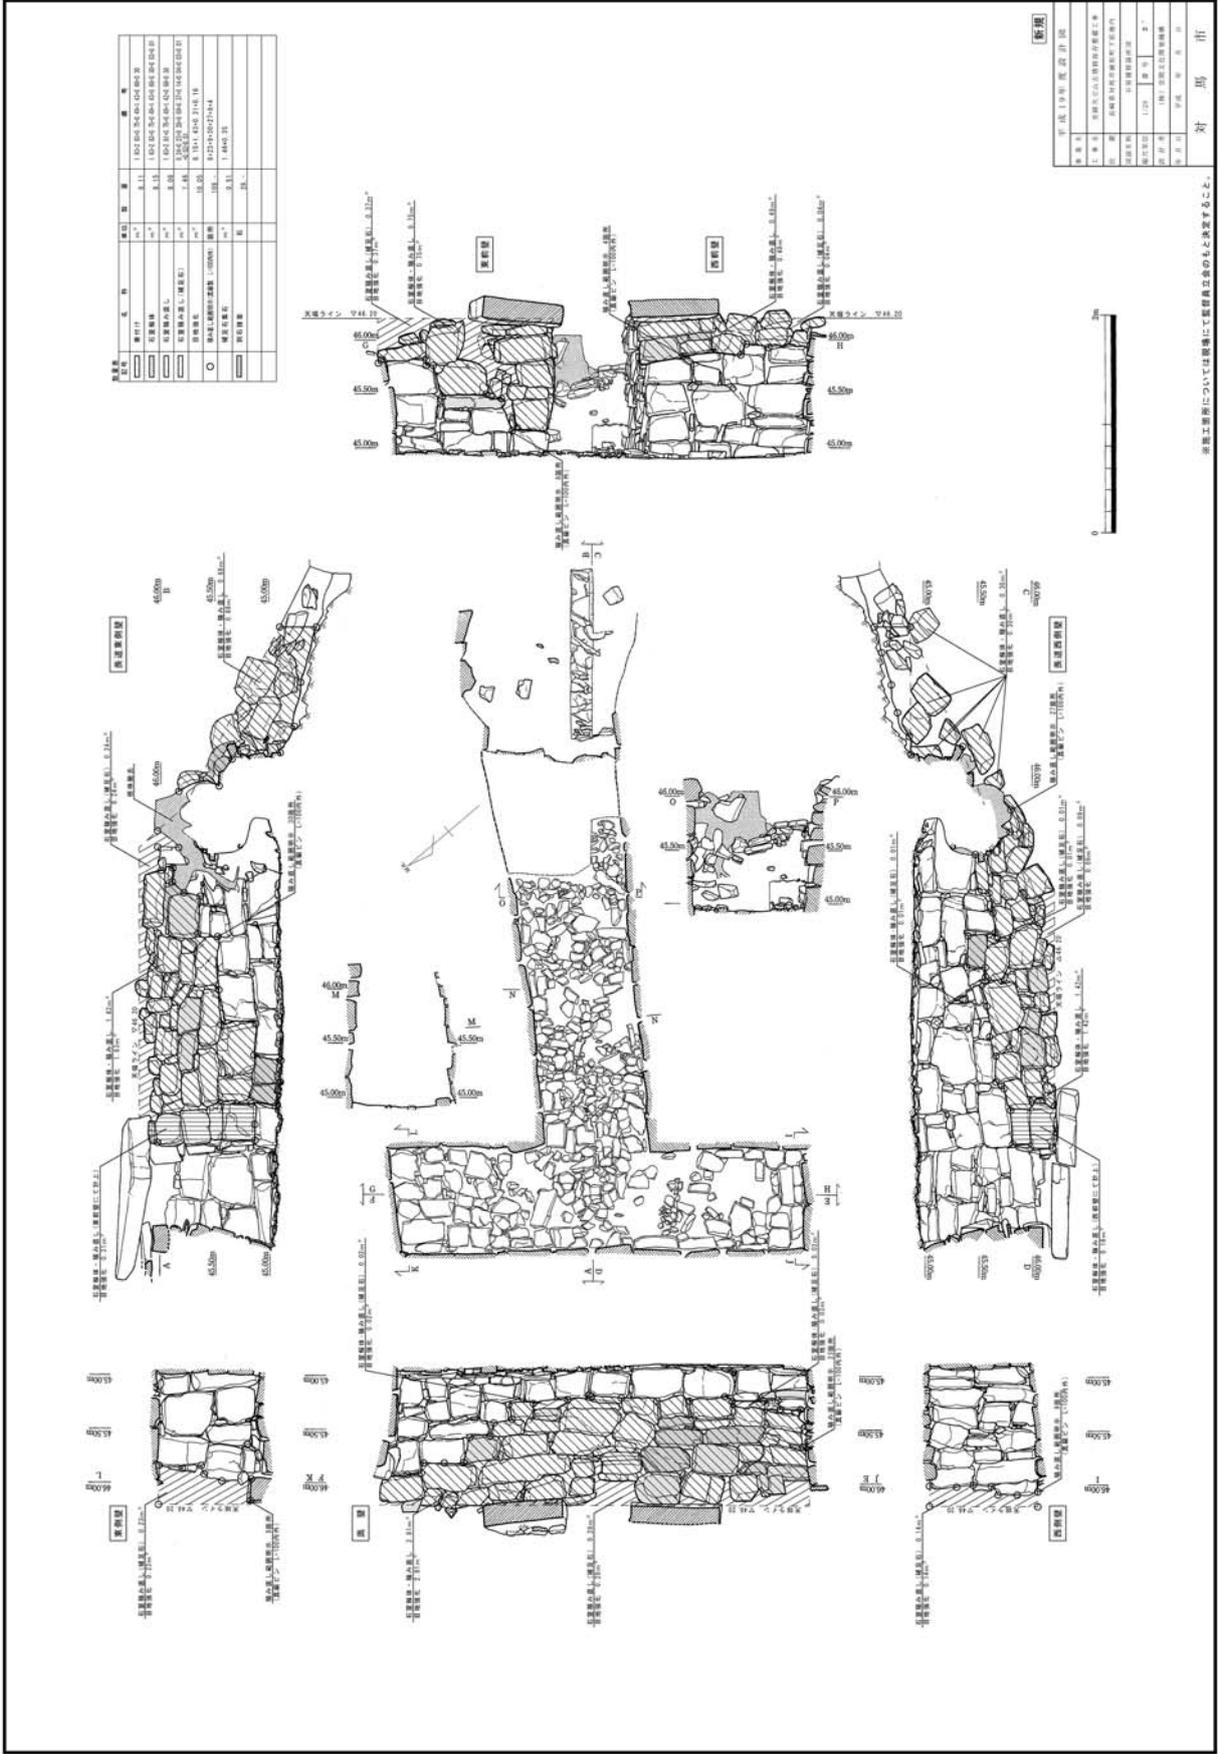
図31 平成19年度工事石室補修箇所図

2石だけ残っていた天井石のうち、西側の個体は南側の約3分の1が割れており、かろうじて表面を覆う樹根で支えられて現状を保っていた。また、この天井石を支える奥壁の石材2個体も割れており、天井石の重みで崩落からとどまっている状態だった。石室の各壁面は全体として床に近い下部ははらみやずれによる変形の度合いは低かったが、上方になるにつれ、はらみが大きく、石材のずれが著しくなっていた。既存の石室実測図と遺構を比較検討して施工範囲を決め、解体後に積み直して整備した。あらかじめ表面観察で割れが分かっていた石材のほか、解体時に割れていることが判明した石材について、接合が可能なものは接着剤で接合して再利用し、割れが細かく接合が極めて困難なものや石質が軟弱に劣化し仮に接合しても再利用に適さないものは新規石材と交換した。解体積み直した範囲は真鍮の棒を施工石材と未施工石材との境界に挿入して明示した。
