主要地方道大東・東出雲線熊野工区交B(交通安全)工事予定地内埋蔵文化財発掘調査報告書

大田山神社跡

平成17(2005)年3月

島根県八雲村教育委員会

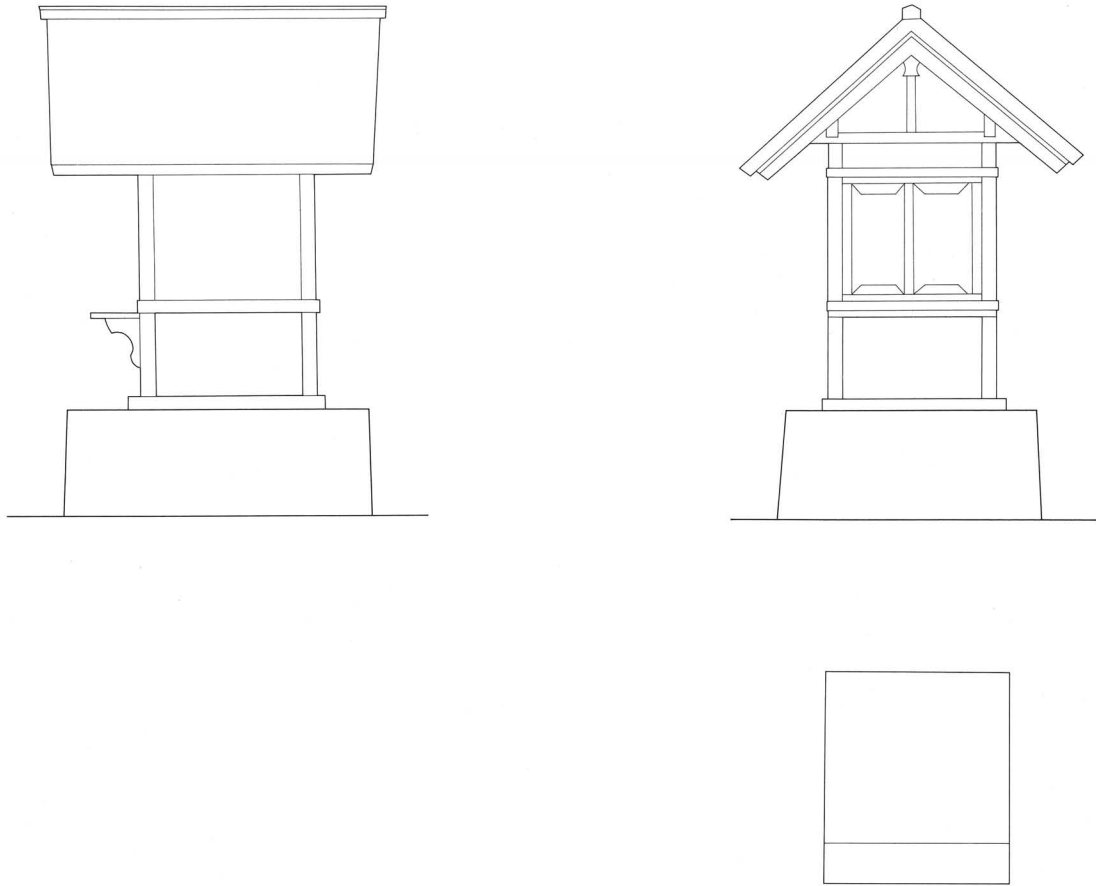
第10図 大田山神社社殿図

最後に、社殿について触れておく。大田山神社の社殿は明治41年の合祀の祭に処分されており、実物は保管されていない。明治27年(1894年)4月2日付で内務省社寺局に提出された『国幣中社熊野神社並撰末社明細図書及付録外ニ境外撰末社地種取調書』には明治12年に修繕が加えられた後の社殿の図面が記載されている(第10図参照)。これによると、屋根は切妻造であり、大きさは7合2勺、杉羽葺と記録されている。また、千木や鯉木は描かれていない。出入口は妻入り形式となっており、いわゆる「大社造」である。規模は桁行と梁間が2尺4寸、高さ4尺4寸、前面の縁出が7寸を測る。意宇川を挟んだ対岸の山裾には合祀されずに個人の宮として残っている大田御子神社がある。規模も形態も良く似ており、大田山神社の社殿もこうした小宮だったと考えられる。

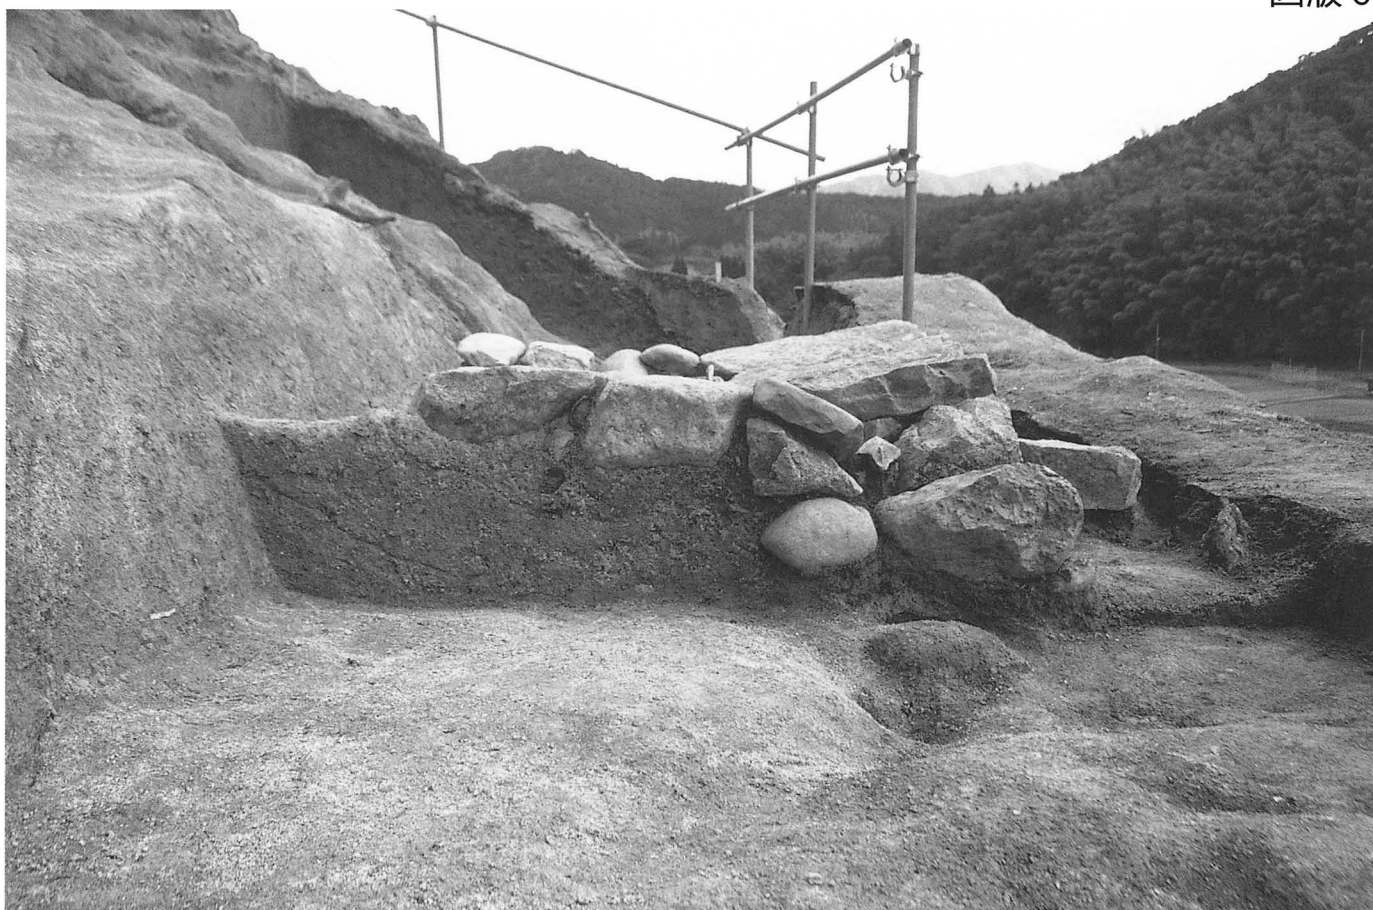
加工段土層堆積状況（北より）

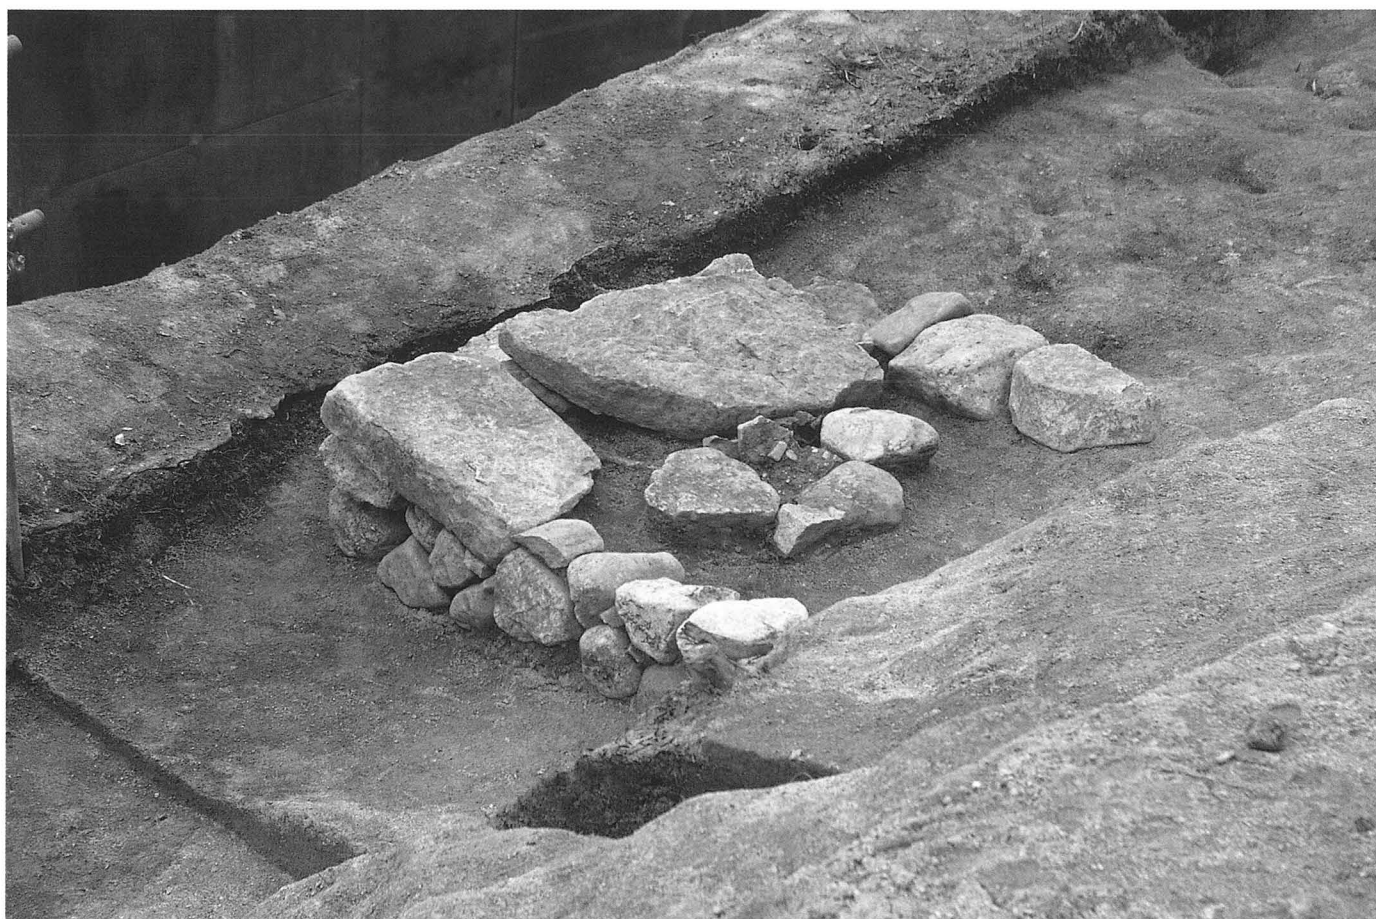
社殿の基壇全景（南東より）

加工段の東壁下から検出された社殿の基壇である。意宇川に面した丘陵中腹に位置しており、基壇上面での標高は 54.30 mである。道路からの比高差は約 16 mを測り、大田地区の集落を一望できる場所にある。自然石が「コ」の字状に配置されており、石材を検出した範囲での規模は西辺 2.02 m、南辺 1.7 m、北辺 1.54 mを測る。基壇の中央には「太田山神社跡」と刻まれた標柱が建てられていたため、基壇中央部分の石材は動かされ、一部攪乱を受けた場所もみられた。基壇の西側からは加工段平坦面に置かれた平らな石を検出している。この石は拝礼台として機能していた可能性が高く、^{註16}社殿は西側が正面であったと考えられる。また、西壁の石材はしっかりと積み上げられ、高さ 54 cmを測るのに対し、東側からは石材を検出していない。南辺と北辺の石材は西側が厚く、東側は薄くなっている。土層を観察すると基壇東側(加工段側)の石は第7図の第1層~第3層が堆積した後並べられているのが判る。加工段平坦面より計測すると 42 cmも浮いた位置であり、加工段の掘削と基壇の築造には時期幅があると考えられる。

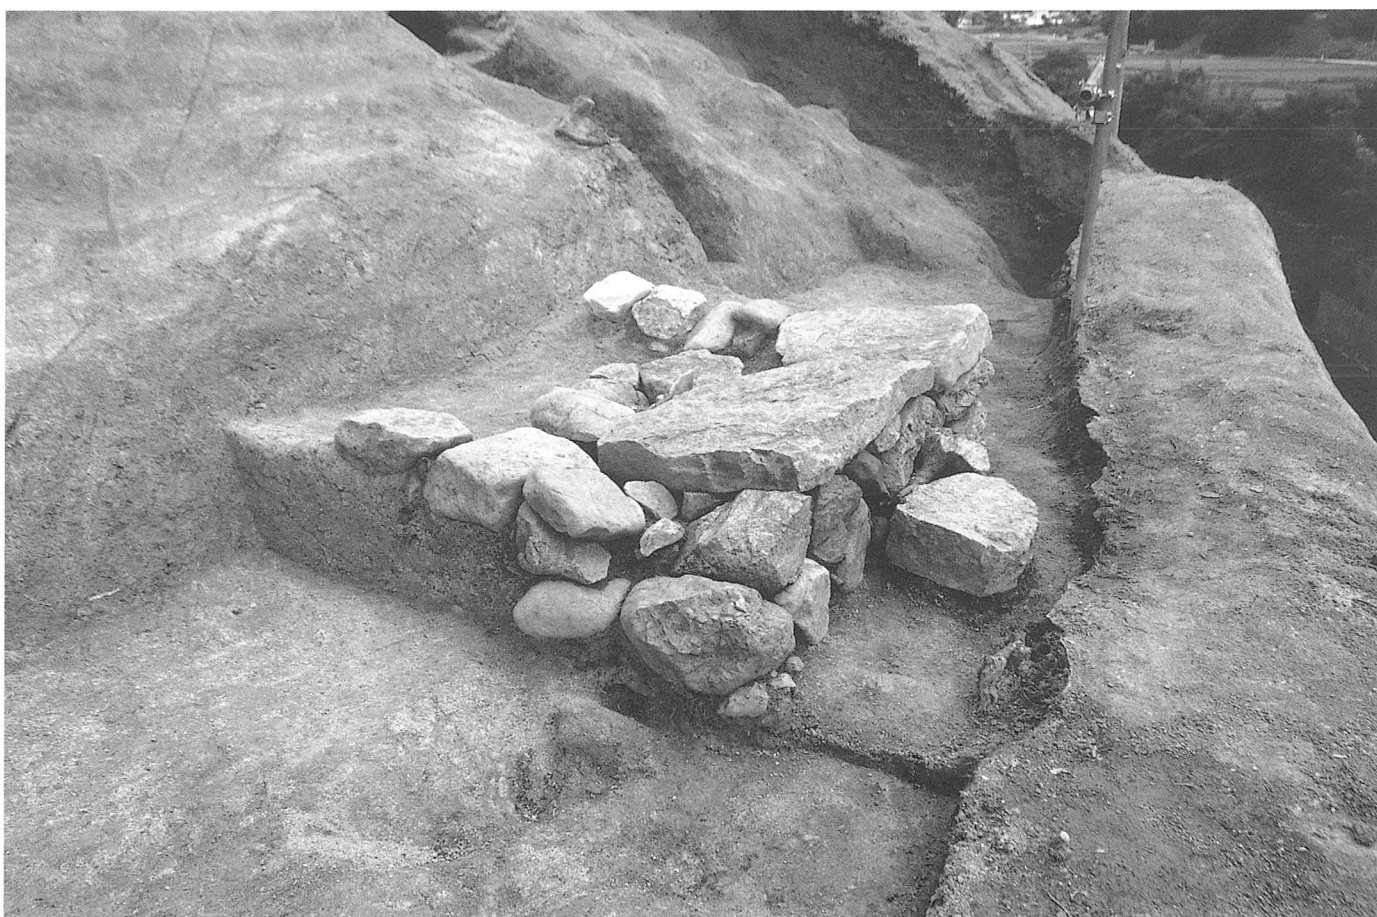
基壇西側の拝礼台検出状況（北西より）

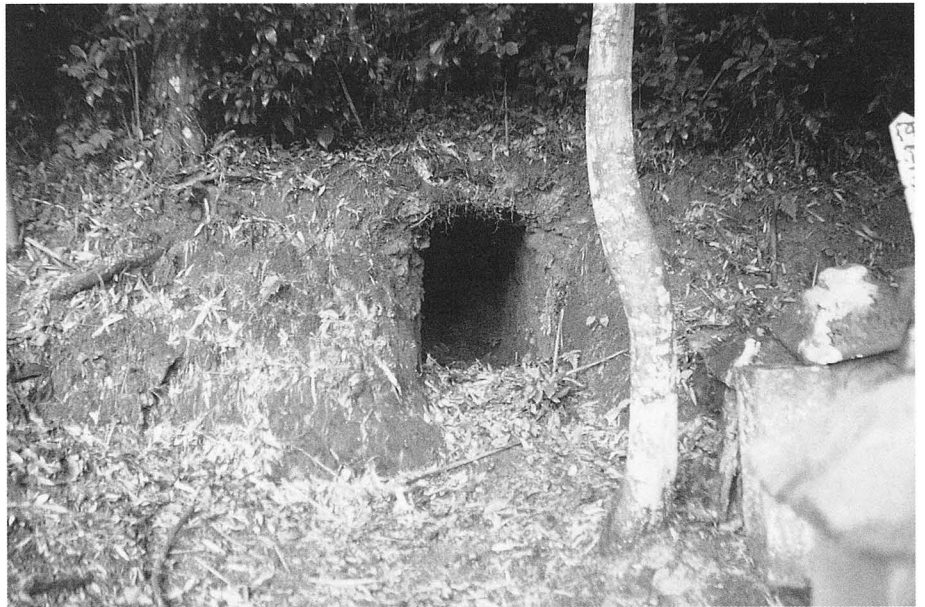
第11図1、元田地区の
芋穴近景（南東より）

挿図番号	よこ穴掘削の目的	伝えられている利用状況	所在地	時期	立地	備考
第11図1	芋穴	芋穴	西岩坂元田地区	不明	母屋から少し離れた墓地の裏山	室は通路の奥を直角に折り曲げた単純なもの。
第11図2	芋穴	芋穴	熊野岩室地区	不明	家の裏山	個人用として掘られたもの。
第11図3	水穴	水穴	熊野岩室地区	少なくとも90年以上前に掘られたもの。	家の裏山	縦井戸の代わりに掘られたもの。ごく最近まで使用されていた。
第11図4	水穴?	保冷穴	熊野須谷地区	昭和の初め頃か。	家の裏山	夏場に冷蔵庫代わりに利用。
第11図5	防空壕	芋穴・保冷穴・酒蔵	熊野大田地区	昭和17年頃に掘削。昭和35年頃まで使用。	家の裏山	共同の防空壕として掘削したもののだが専ら芋穴として使用。濁酒を発酵させたり、夏場は冷蔵庫代わりとしても利用。
